**RESTAURADO Y  
CROMADO/ANODIZADO  
DE WINCHES**

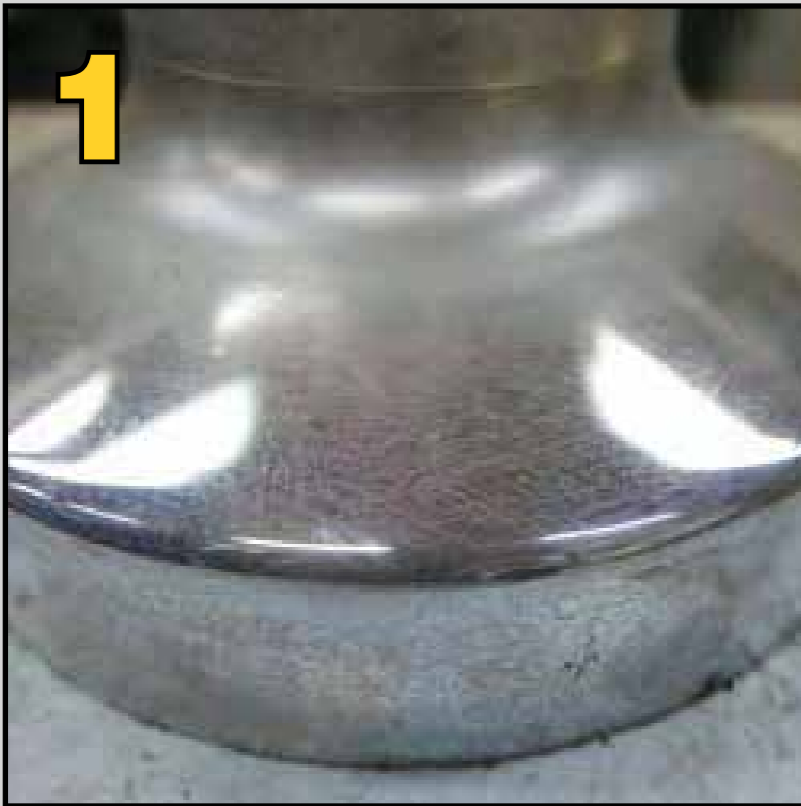
**Estado original:**  
Desgaste del cromado y arañazos en la superficie del tambor.  
Se somete a un baño ácido para eliminar el antiguo cromado.
